## Referenzprojekt Pfarrkirche St. Peter und Paul Görlitz . Übersicht zum Objekt

### Pfarrkirche St. Peter und Paul . Görlitz Instandsetzung der Türme und der Westfassade

Bei der Peterskirche . 02826 Görlitz

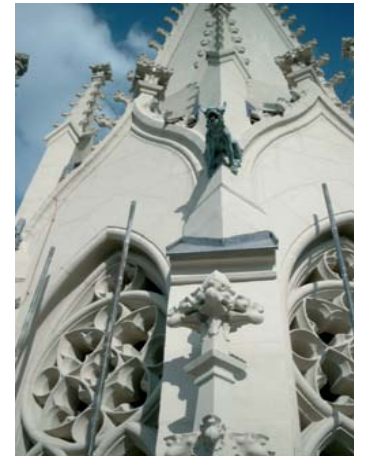
Turmdetail nach Sanierung

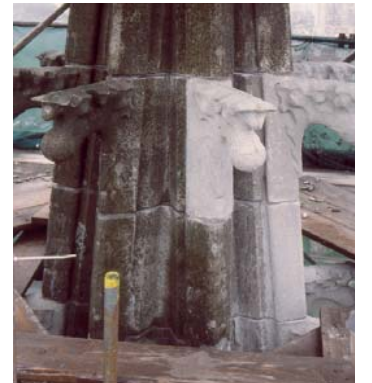
Turmspitze teilergänzt

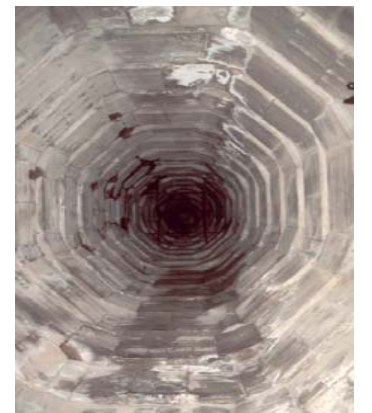
Südturm innen mit Feuchtschäden vor Sanierung

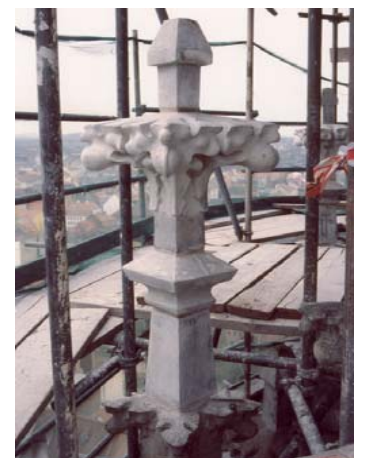
Nachbildung einer Kreuzblume
